# 美濃加茂市 天乳池ハザードマップ

## 浸水想定区域

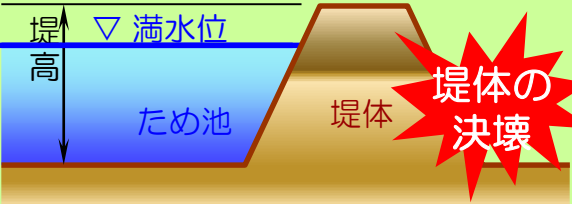
ため池の規模

| 名称 | 天乳池 |
| 堤高 | 1.60 (m) |
| 総貯水量 | 9,600 (m <sup>3</sup> ) |
| 最大流出量 | 56.256 (m <sup>3</sup> /s) |
| 流出継続時間 | 6 (分) |
