美濃加茂市 石橋池ハザードマップ

浸水想定区域

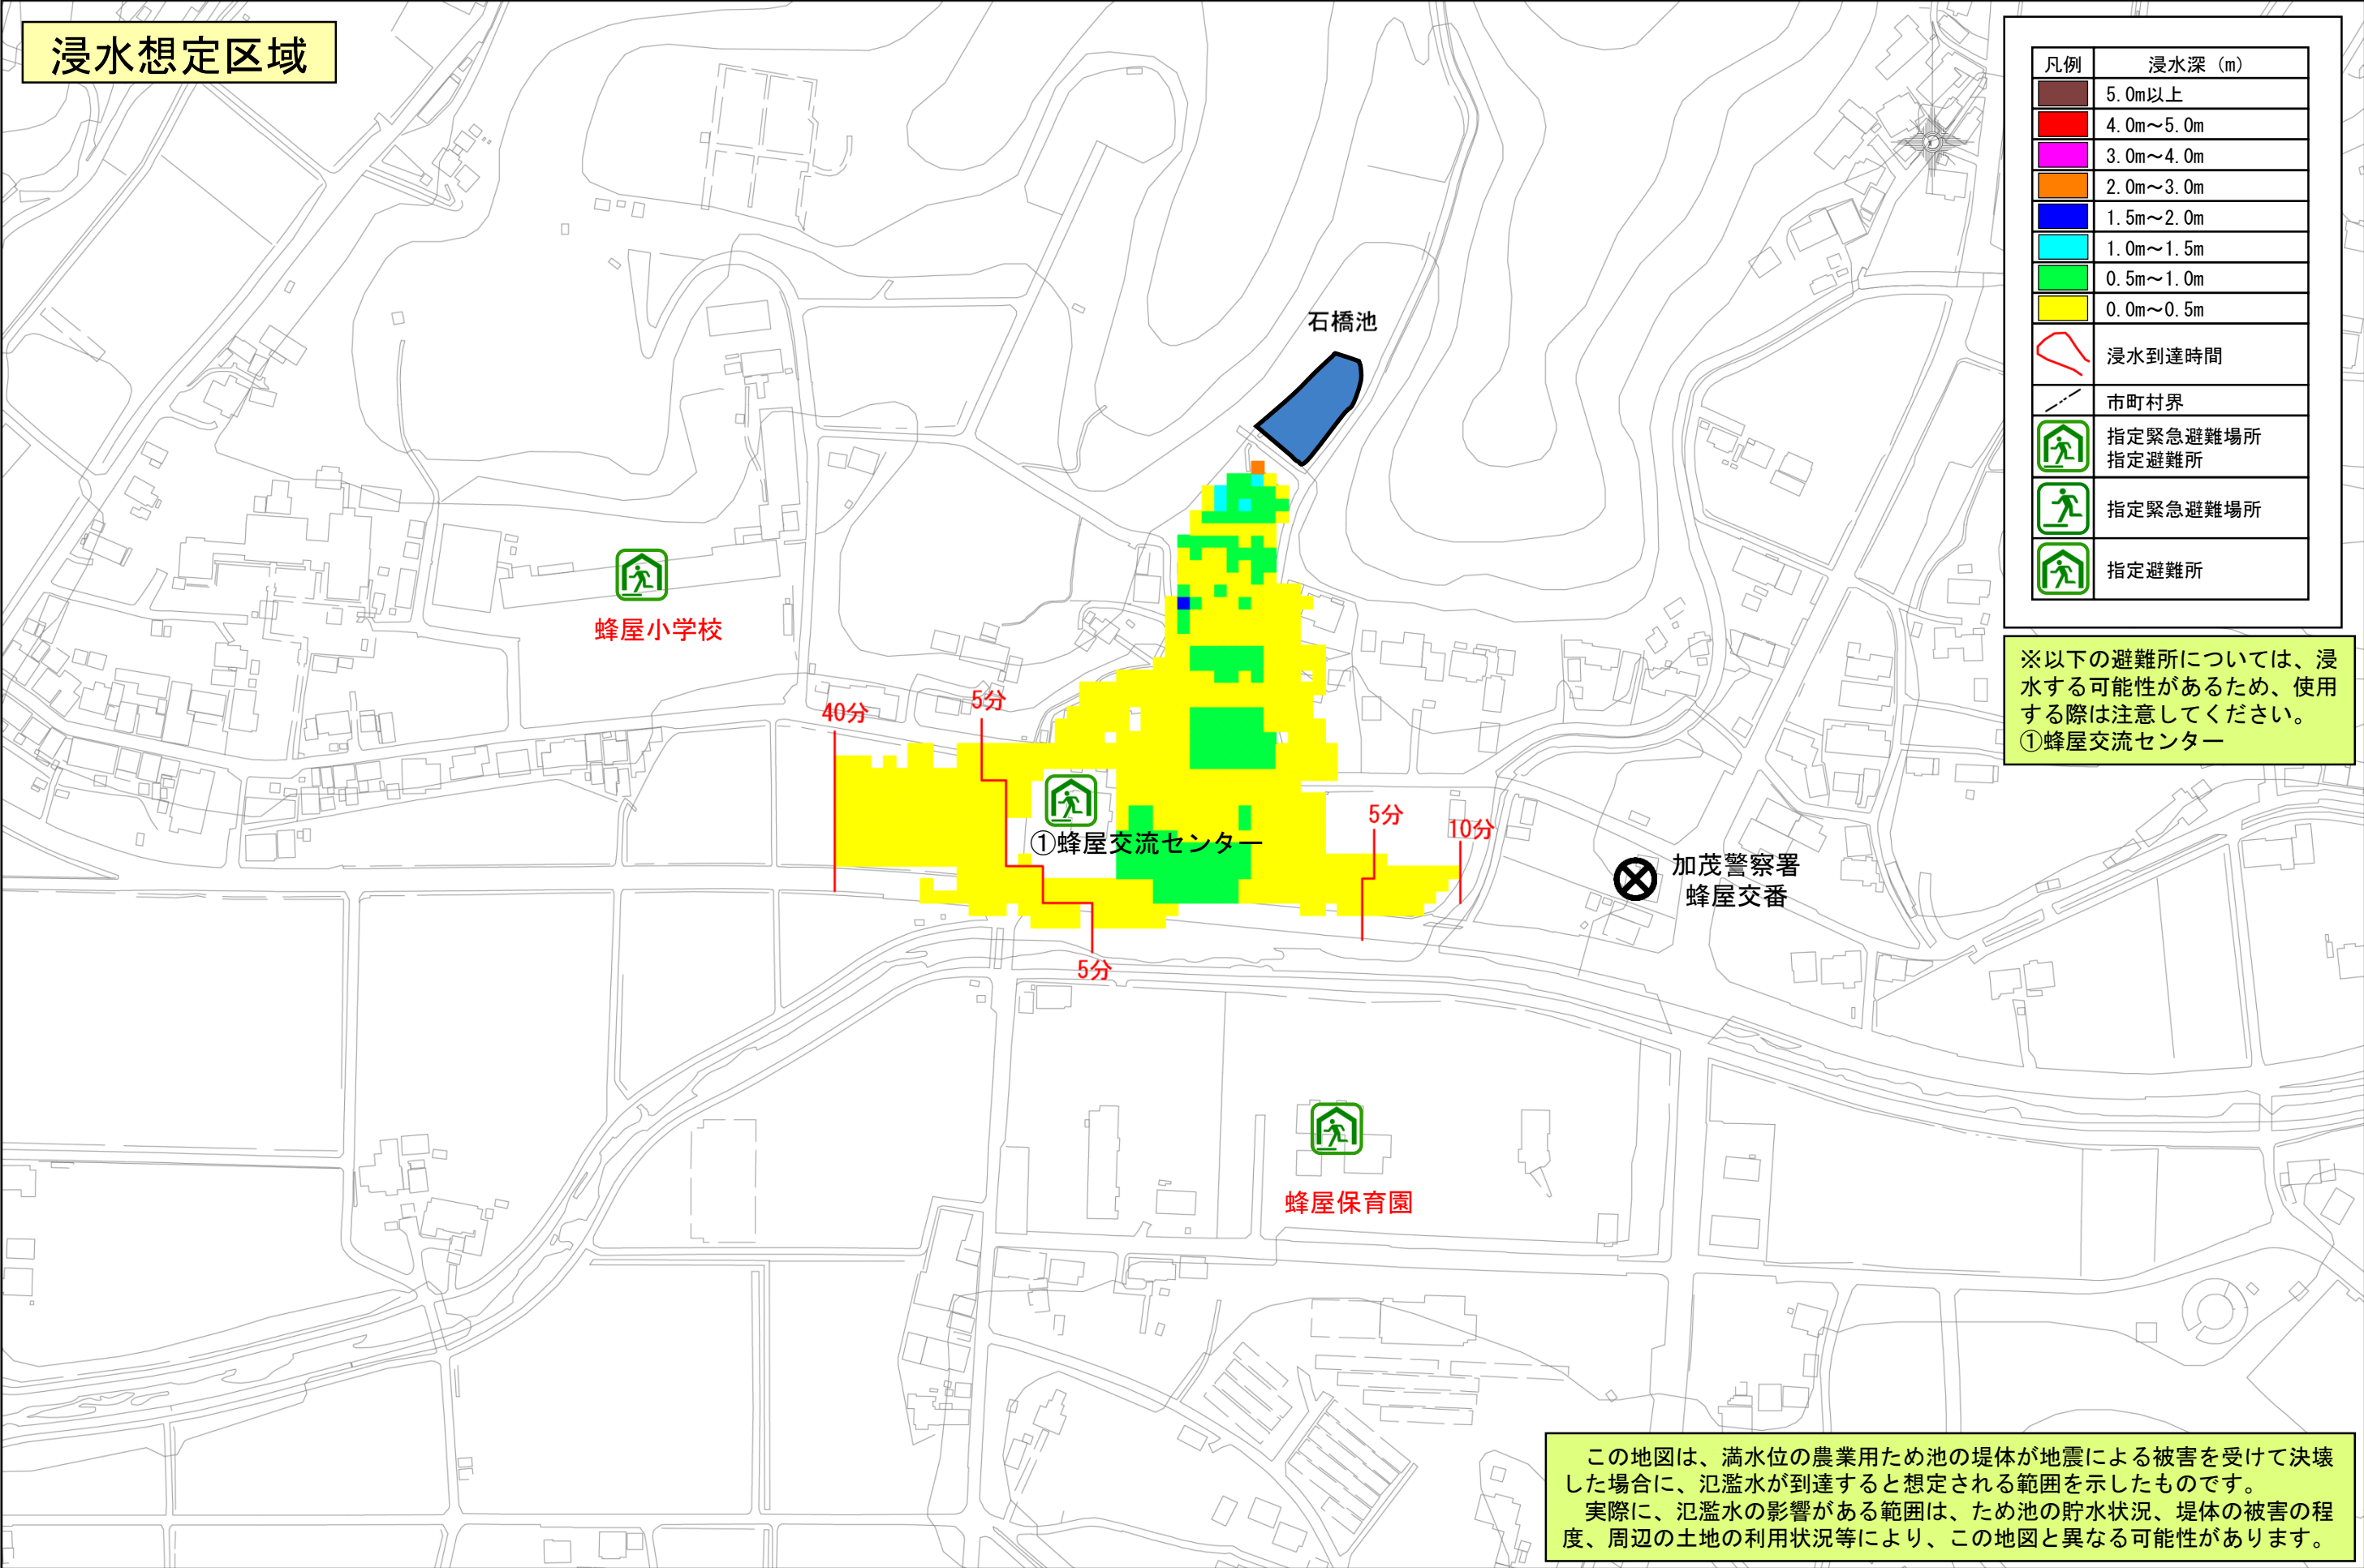
浸水想定区域は、最大流出量(左記参照)と、周辺の地形条件から、解析ソフトにより得られたシミュレーション結果を示したものです。そのため、降雨や河川の水による浸水への影響は考慮していません。  
大雨による決壊の場合には、降雨および河川の水量が加わってきますので、浸水区域がさらに広がる可能性があります。

ため池が満水状態(総貯水量を貯水している状態)において、地震が発生した場合を想定しています。そのため、決壊が瞬時に起こると仮定し、解析を行っています。
