# 美濃加茂市 別所新池ハザードマップ

## 浸水想定区域

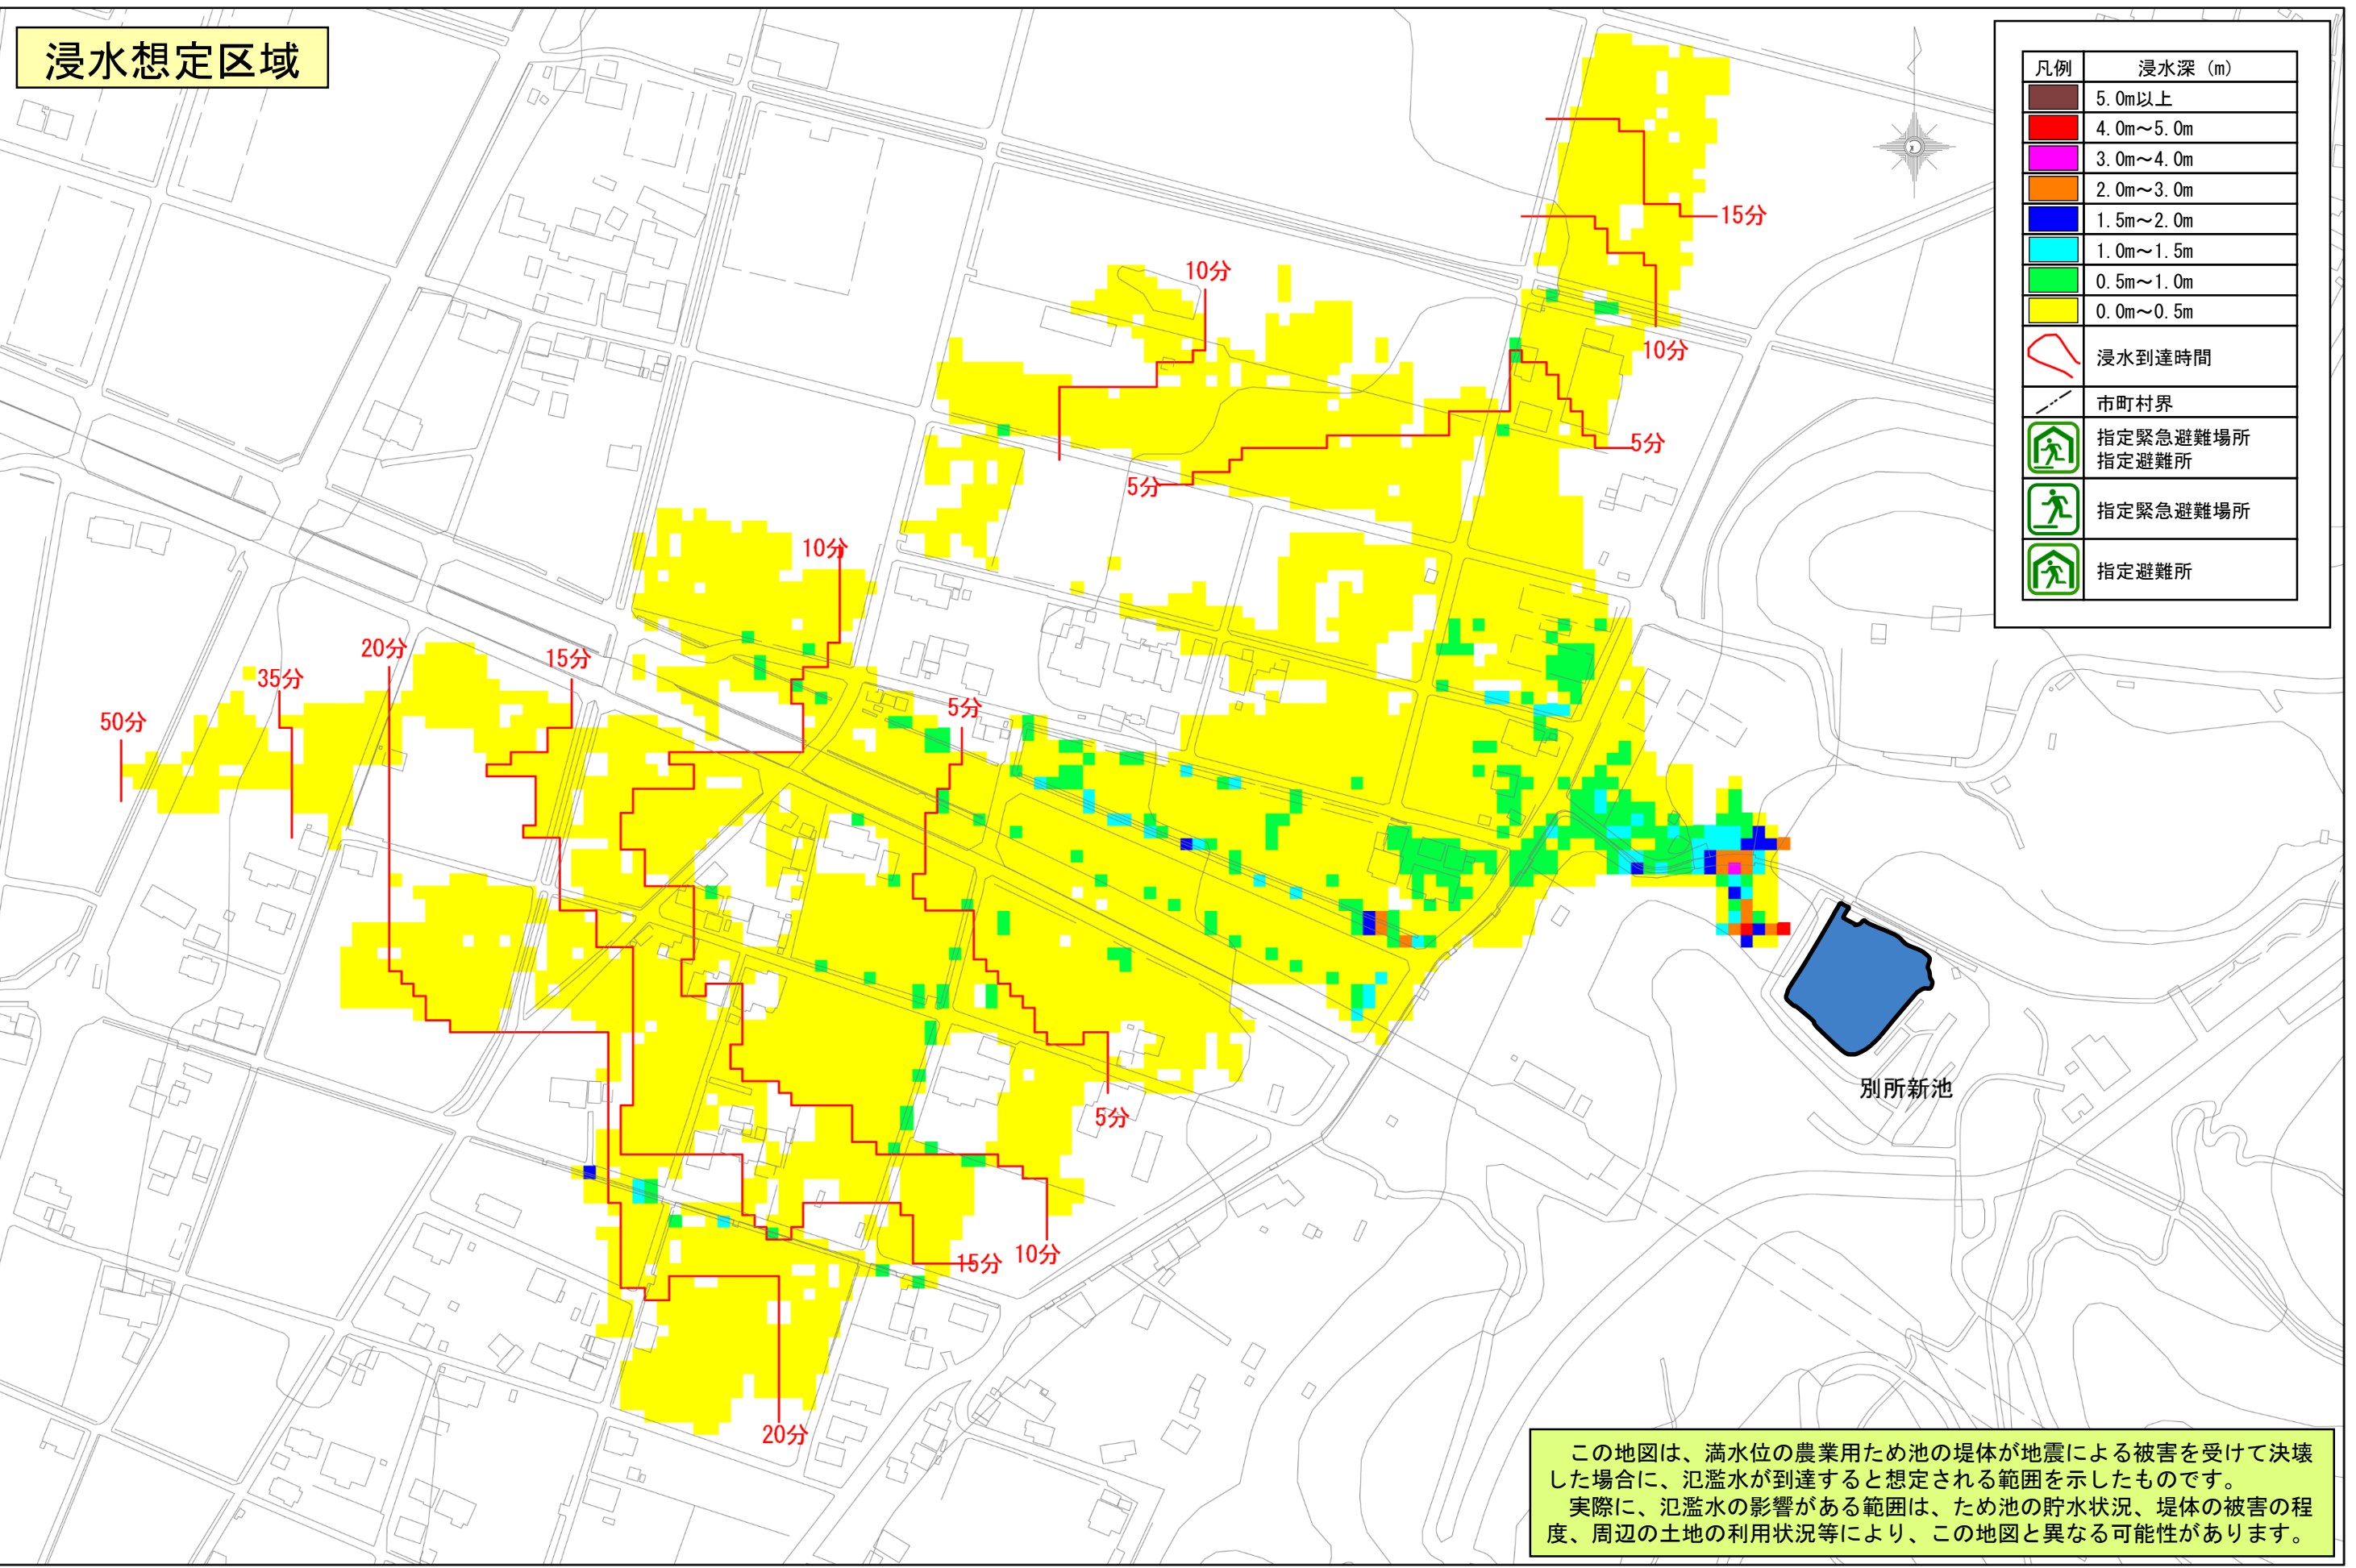
浸水想定区域は、最大流出量(左記参照)と、周辺の地形条件から、解析ソフトにより得られたシミュレーション結果を示したものです。そのため、降雨や河川の水による浸水への影響は考慮していません。  
大雨による決壊の場合には、降雨および河川の水量が加わってきますので、浸水区域がさらに広がる可能性があります。

堤体決壊条件

ため池が満水状態(総貯水量を貯水している状態)において、地震が発生した場合を想定しています。そのため、決壊が瞬時に起こると仮定し、解析を行っています。
