岐阜県による対策内容と実績 (可茂土木事務所)

加茂川総合内水対策

■ 対策メニュー： 加茂川の河川改修(寿後川合流点まで)

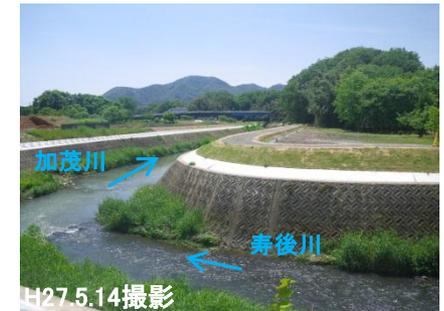
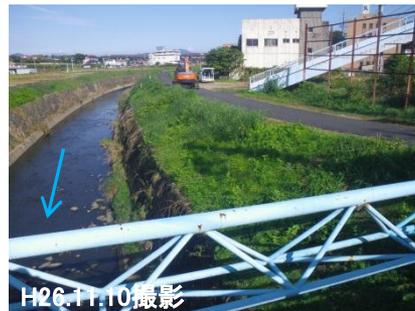
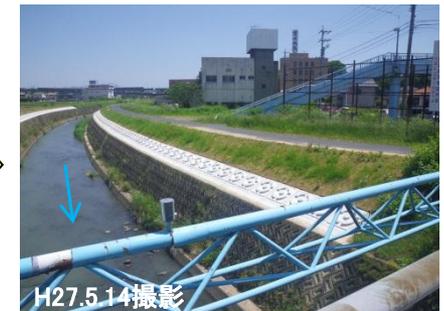
(施工後)

護岸嵩上状況

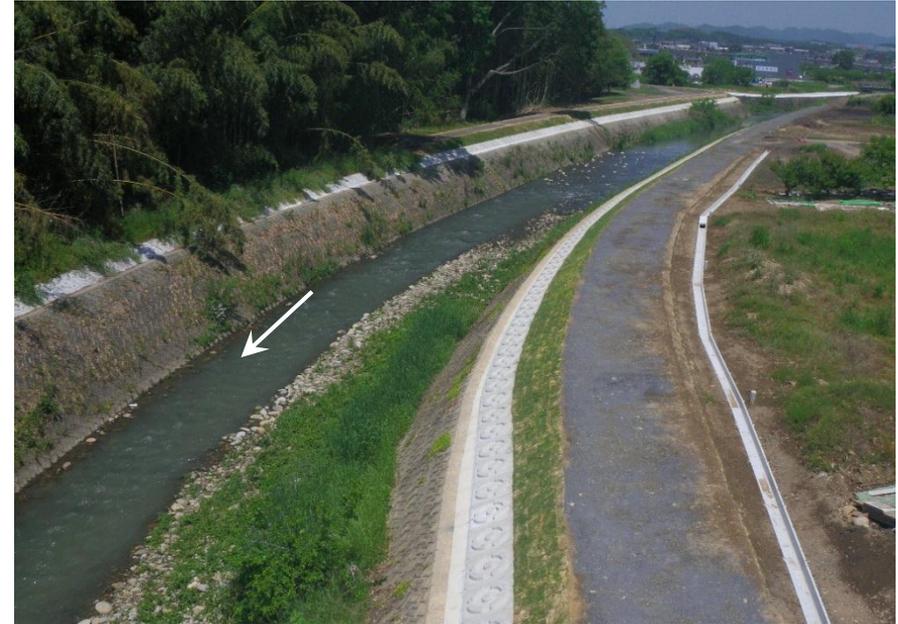
寿後川合流点下流付近 改修工事完成後

平成25年度 用地測量、
下流より河道掘削、護岸嵩上げ工事に着手
平成26年度 用地買収
河道掘削、護岸嵩上げ工事の実施
平成27年度 寿後川合流点までの改修工事が、5月に完成
平成28年度以降
寿後川合流点より上流の改修工事を順次実施中

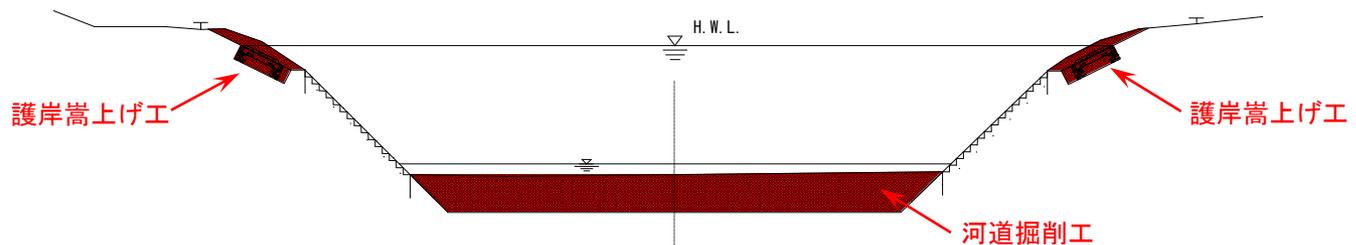
横断面図(井戸坂橋上流付近)

- 改修延長 (寿後川合流点まで) L=約0.7km
(寿後川～加瀬田川合流点) L=約3.1km
- 計画流量 (寿後川合流点まで) Q=190m³/s
(寿後川～加瀬田川合流点) Q=95～135m³/s
- 確率規模 1/10

- (1) 目標
河川改修を実施することにより、平成22年7.15豪雨や平成23年台風15号豪雨と同程度の洪水流量を安全に流下させる。(注)
 - (2) 内容
築堤・河道掘削・護岸工
 - (3) 位置
築堤 左岸0.7k~0.8k 1.75k~1.85k 2.15~2.25k L=0.3km
右岸0.7k~0.8k 1.7~1.9k 2.15~2.25k 3.2~3.4k L=0.5km
掘削 0.2~0.7k 2.2~2.4k 2.7~2.8k 3.2~3.9k L=1.5km
 - (4) 施設規模
計画堤防高(HWL+0.6m)まで築堤(高さ0.4m程度)
計画河床高まで掘削(深さ0~0.6m程度)
 - (5) その他
河川の流水を阻害する河川内の竹木の伐開を行う
- 注) 木曾川本川の水位が低く、加茂川排水機場のゲートが閉まっていない場合に限られる。

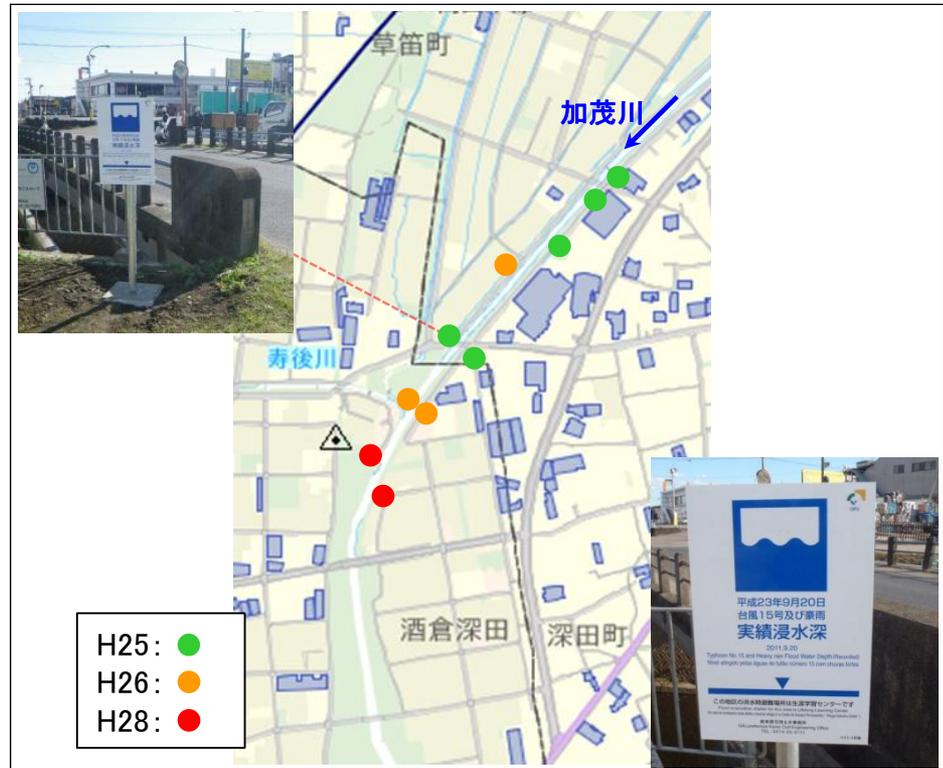
(実施箇所)

加茂川浸水地域

岐阜県 N=10基、美濃加茂市 N=10基、坂祝町 N=6基
