# 岐阜県による対策内容 (可茂土木事務所)

## 加茂川総合内水対策

| No | 施設名称 | 事業主体 |
|---|---|---|
| 3. 6. 3 3) | 加茂川河川改修 | 岐阜県 |

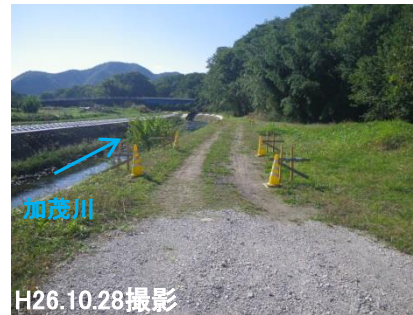
## (施工前)

- (1)目標  
 河川改修を実施することにより、平成22年7.15豪雨や平成23年台風15号豪雨と同程度の洪水流量を安全に流下させる。注)
- (2)内容  
 築堤・河道掘削・護岸工
- (3)位置  
 築堤 左岸0.7k~0.8k 1.75k~1.85k 2.15~2.25k L=0.3km  
 右岸0.7k~0.8k 1.7~1.9k 2.15~2.25k 3.2~3.4k L=0.5km  
 掘削 0.2~0.7k 2.2~2.4k 2.7~2.8k 3.2~3.9k L=1.5km
- (4)施設規模  
 計画堤防高(HWL+0.6m)まで築堤(高さ0.4m程度)  
 計画河床高まで掘削(深さ0~0.6m程度)
- (5)その他  
 河川の流水を阻害する河川内の竹木の伐開を行う
- 注) 木曽川本川の水位が低く、加茂川排水機場のゲートが閉まっていない場合に限られる。

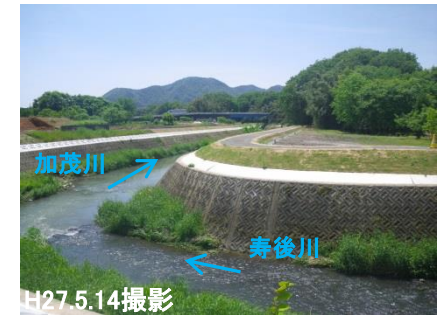
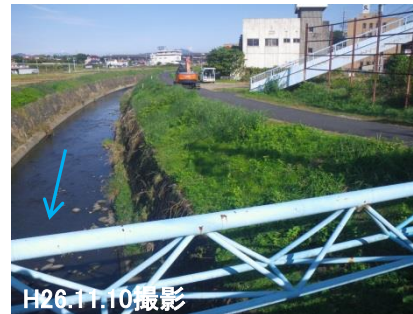
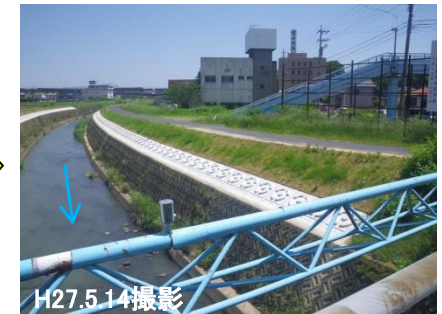
## (施工後)

| 年次 | H25 | H26 | H27 | H28 | H29 | H30以降 | 備考(コメント) | H27事業費 |
|---|---|---|---|---|---|---|---|---|
| | 最新の実施工程 | | | | | | 平成27年5月寿後川合流点までの護岸、河道掘削完了 | |

## 護岸嵩上状況

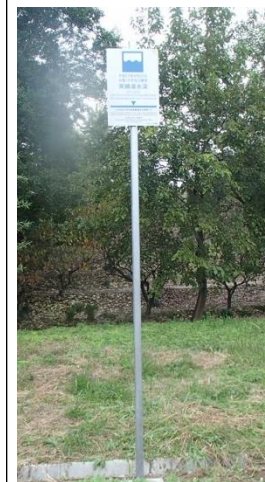
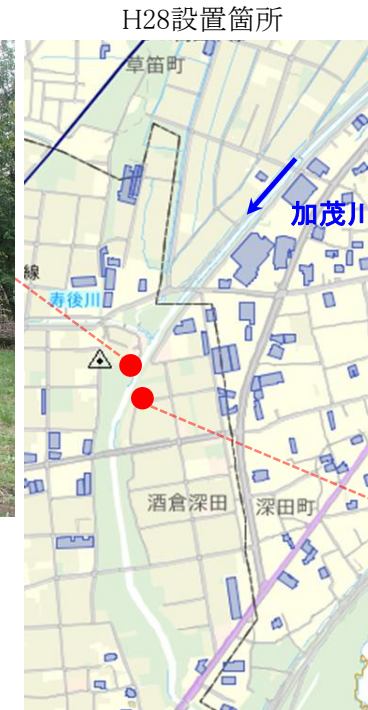
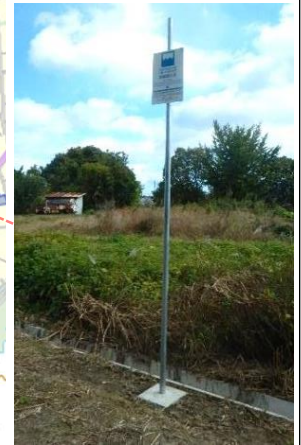
## (実施箇所)

実績浸水深表示板の設置

岐阜県 N=10基、美濃加茂市 N=10基、坂祝町 N=6基

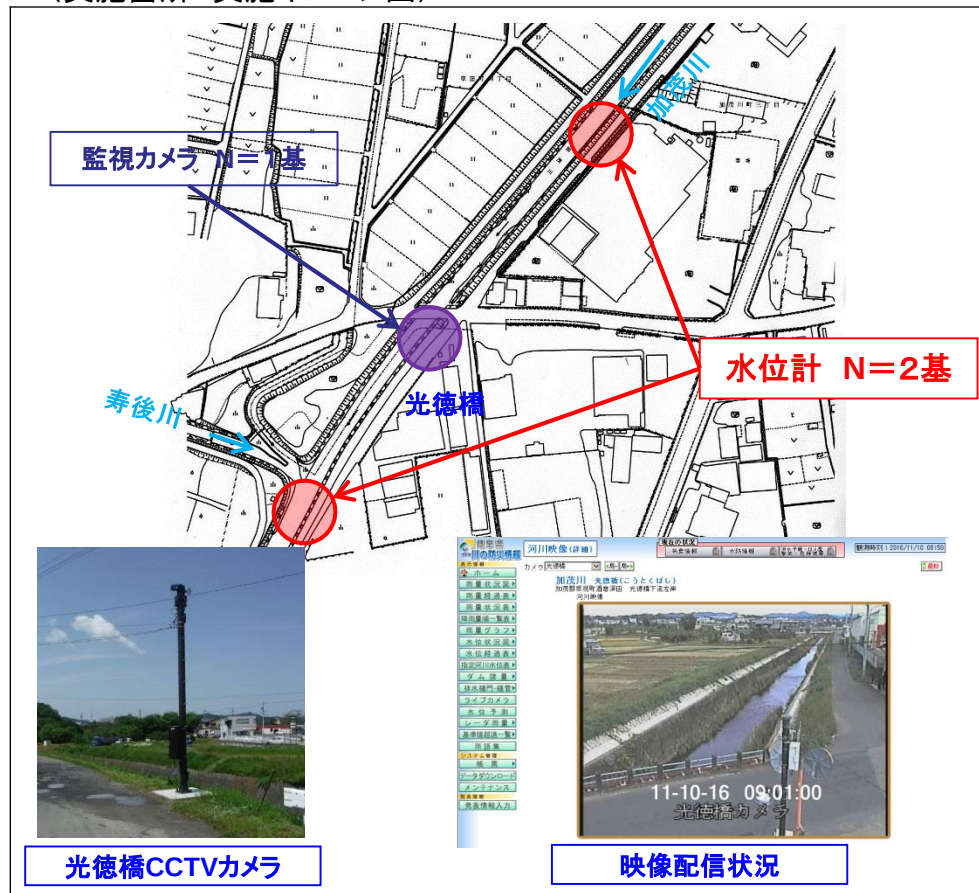
## (実施箇所 実施イメージ図)

監視カメラ(岐阜県)・水位センサー(美濃加茂市)

加茂川左岸 監視カメラ0.94km付近

監視カメラ N=1台  
水位センサー N=2台
